Projektbericht
Euro-Bildungswerk
Nürnberg

Projekt: Euro-Bildungswerk Nürnberg – Schulungswerkstatt

Objektdaten

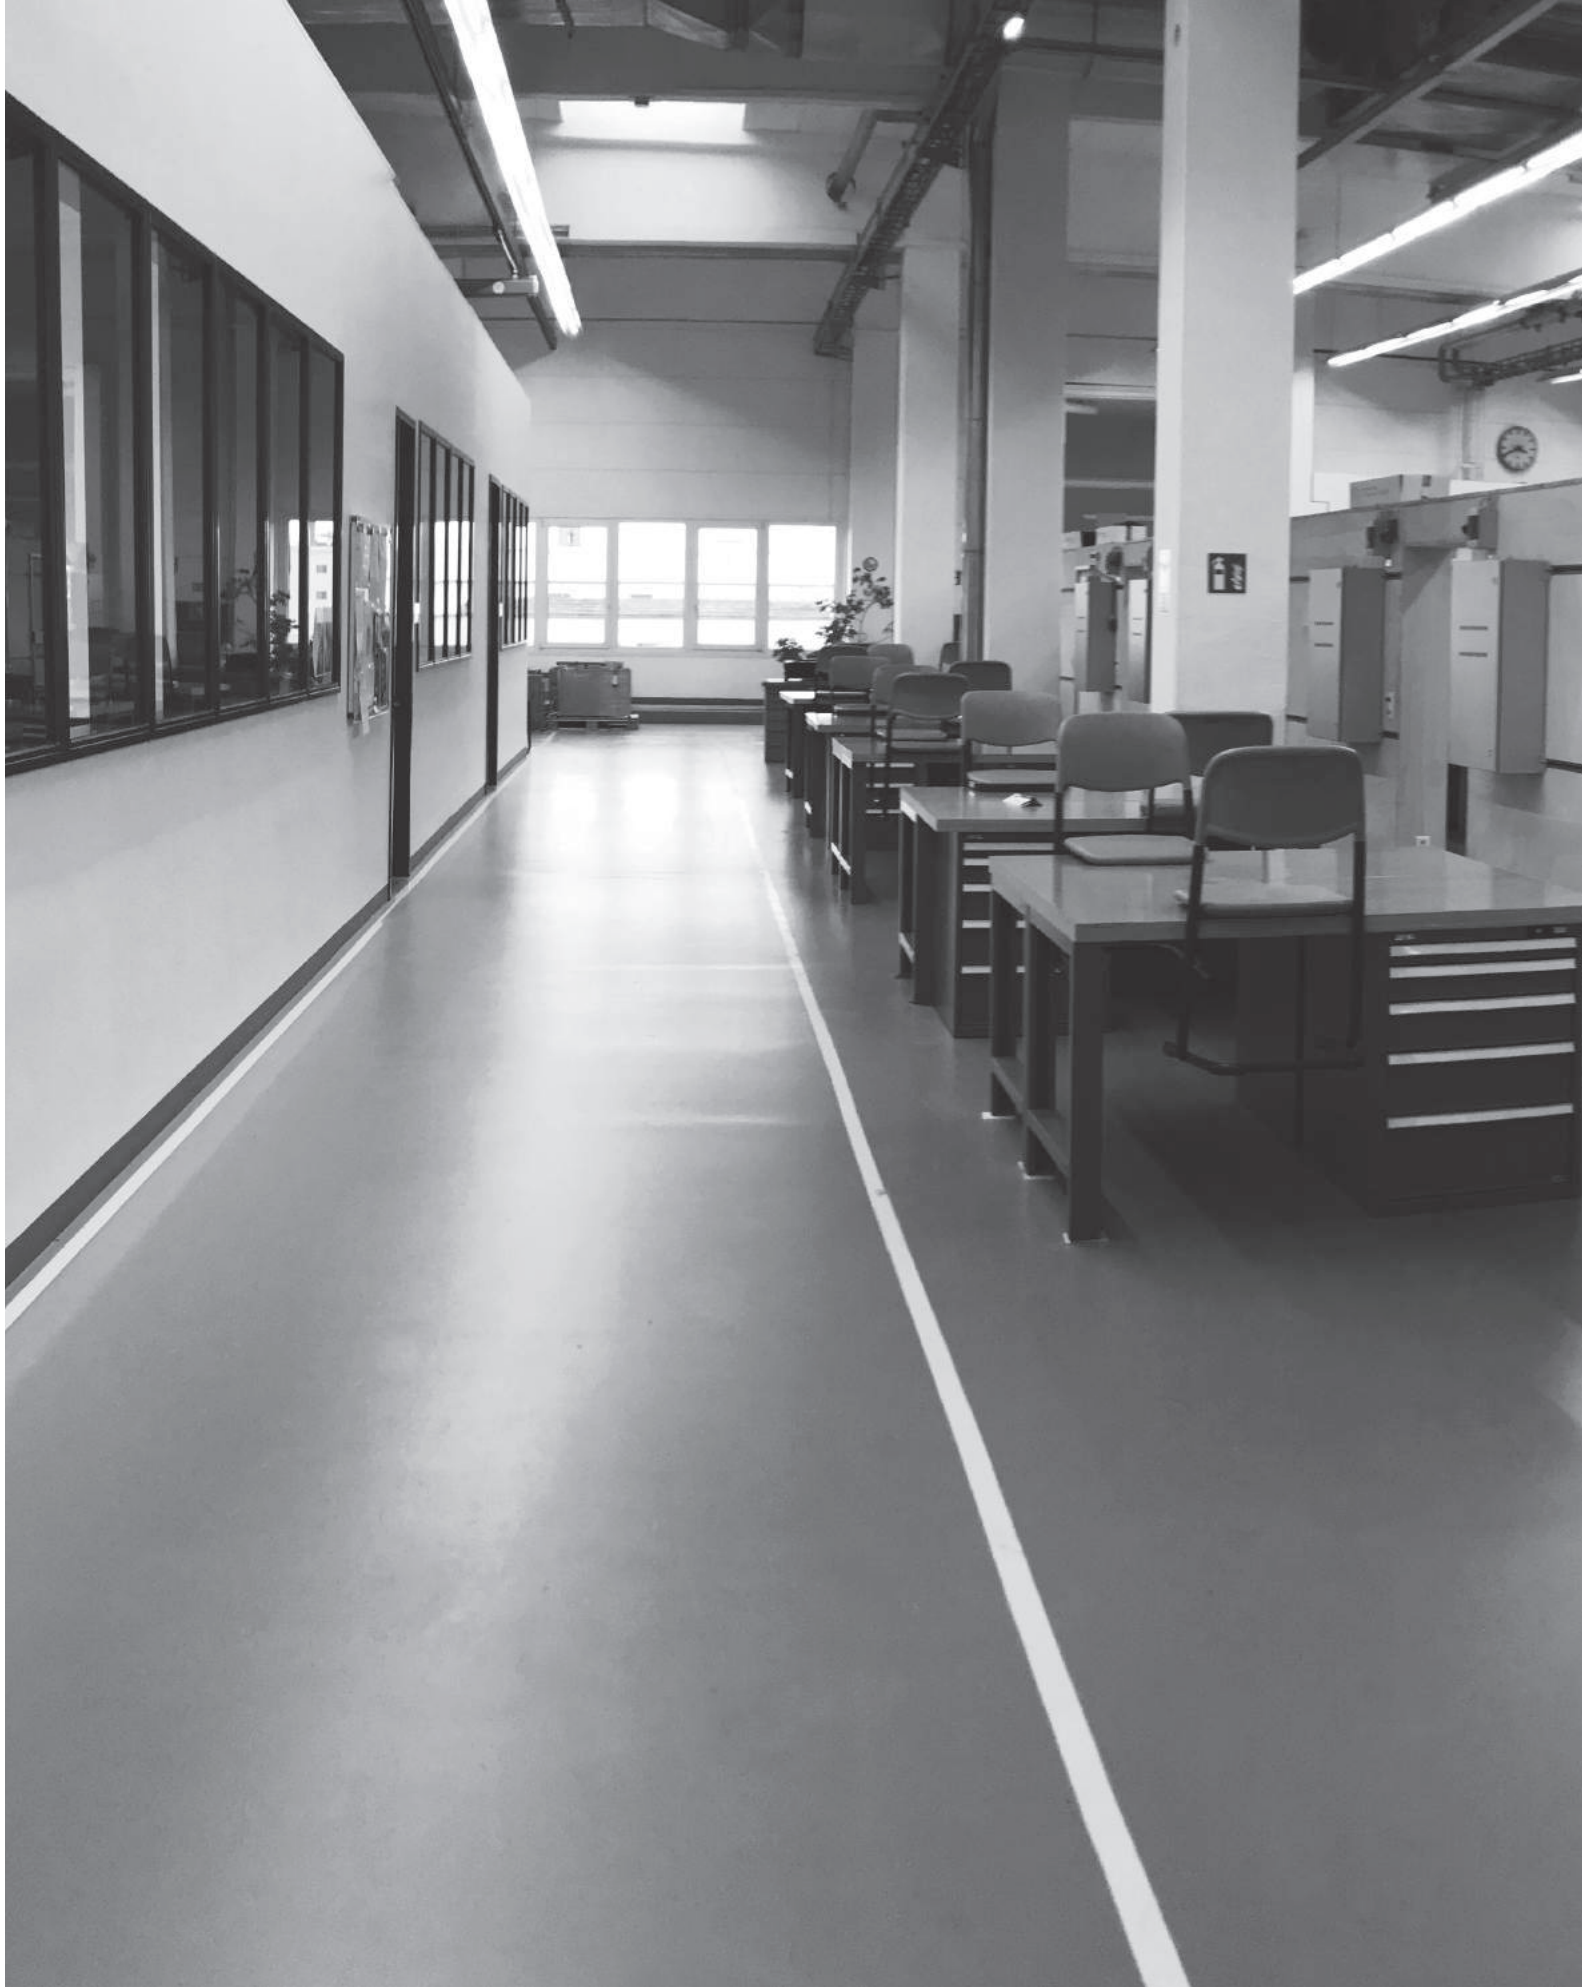
Das Euro-Bildungswerk hat innerhalb Nürnbergs einen neuen Standort in der Südstadt bezogen. Die übernommenen Räumlichkeiten für die Schulungswerkstatt mussten saniert werden.

Knöller hat den Untergrund mit Fräsen und Kugelstrahlen vorbereitet, teilweise wurde der desolate Industrieestrich komplett ausgetauscht und beschädigte Fugen reprofiliert. Danach wurde eine diffusionsoffene mineralische Bodenbeschichtung für hohe mechanische Belastungen eingebaut. Die Fugen aus dem Untergrund wurden übernommen und als Wartungsfugen ausgebildet.
