# Projekt: Sanierung Werkstatt 30. Niederlassung

Systeme:  
Bodenbeschichtung mit  
Rutschhemmung gemäß BGR 181

Ausführung:  
August 2013

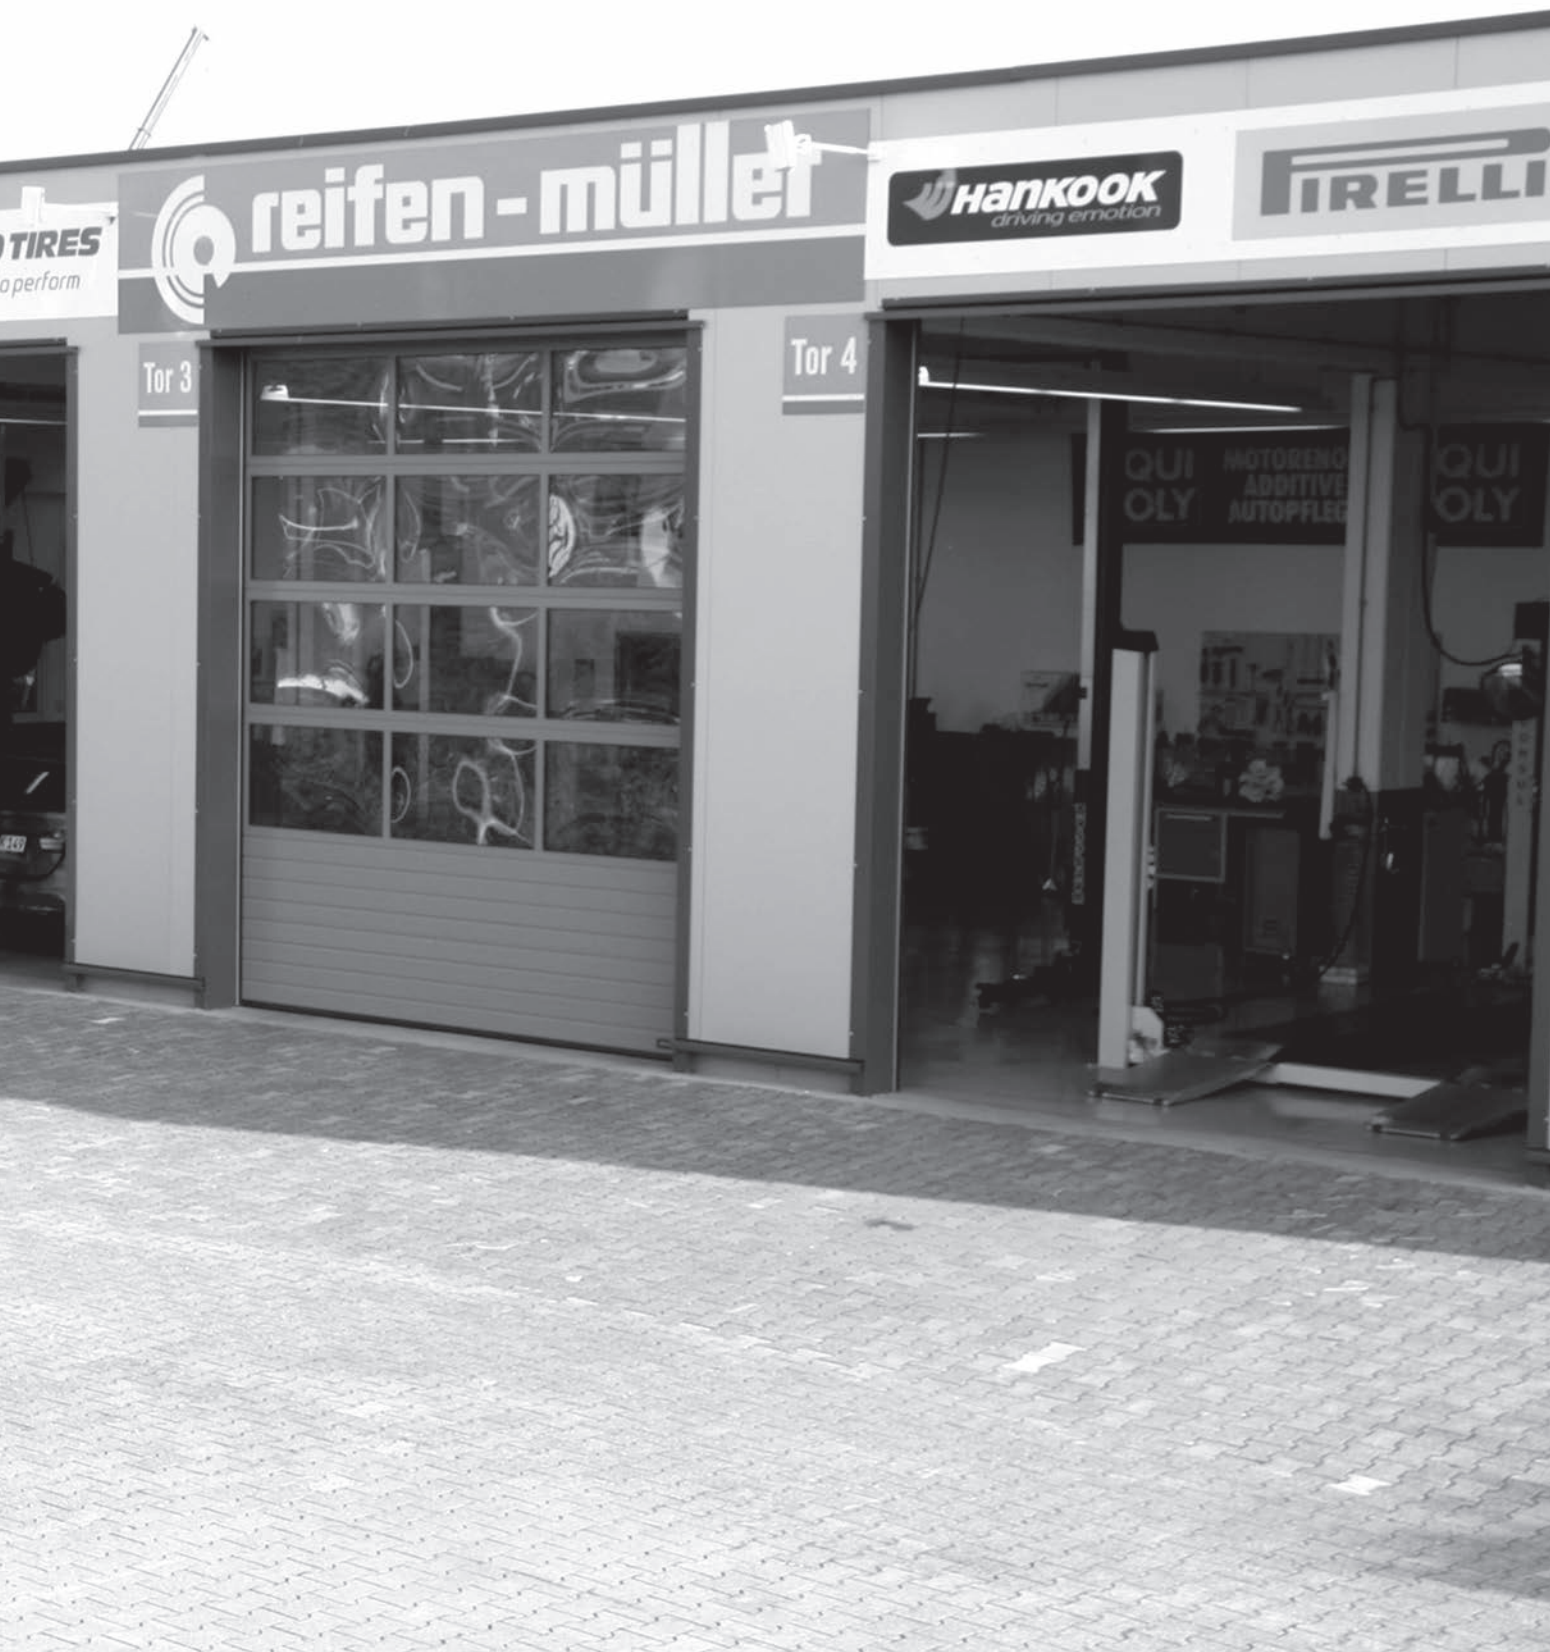
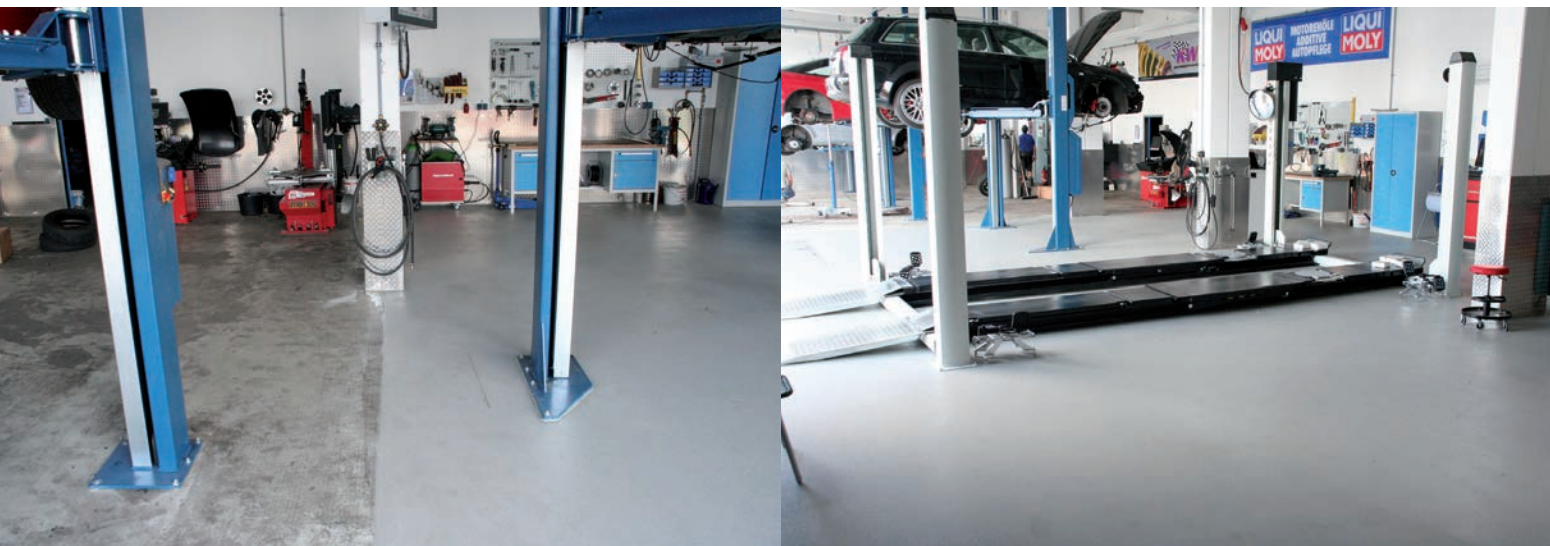
Die Immobilie wurde vorher von einem Einzelhändler genutzt. Um die Bedürfnisse/Anforderungen einer modernen Fahrzeugservice-Werkstatt zu erfüllen, war es nötig den Industrieboden zu sanieren. Der unansehnliche, mit Teppichkleberesten verklebte und verschmutzte Industrieboden wurde im Diamantrotationsverfahren geschliffen. Abplatzungen, Fehlstellen und Risse wurden egalisiert. Danach wurde eine steingraue Bodenbeschichtung, bestehend aus Grundierung, Einstreubasissschicht und pigmentierter Versiegelung, eingebaut.

Damit der Werkstattbetrieb ohne gravierende Einschränkung fortgesetzt werden konnte, wurden die Arbeiten in zwei Abschnitten jeweils von Donnerstag mittags bis Samstag ausgeführt. Die Werkstatt konnte damit ab Montag wieder vollständig genutzt werden.
